**UNIDAD NACIONAL DE PROTECCIÓN**

**INFORME DE INSPECCIONES DE SEGURIDAD Y SALUD EN EL TRABAJO**

**SEGURIDAD Y SALUD EN EL TRABAJO  
MES DE JULIO DE 2021**

**LUGAR: NEIVA HUILA- IBAGUÉ TOLIMA- FLORENCIA CAQUETA**

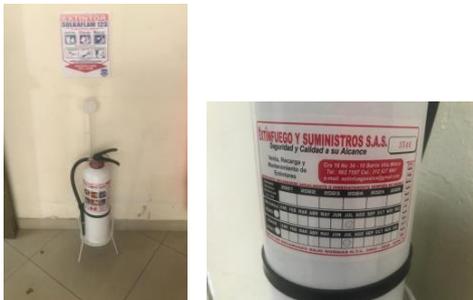
Extintor N°1	Descripción

<p><b>Capacidad:</b> 3700 gramos  <b>Agente:</b> limpio HCFC 123 Solkafam  <b>Fecha de vencimiento:</b> Julio 2021  <b>Observaciones:</b> Se recomienda la demarcación de seguridad, próximo a recargar.</p>
Extintor N° 2	Descripción
	<p><b>Capacidad:</b> 3700 gramos</p>

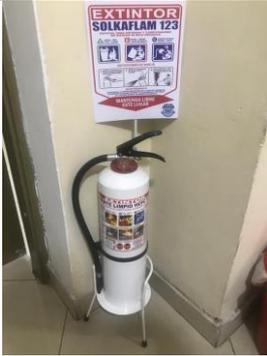
<p><b>Agente:</b> limpio HCFC 123 Solkafflam  <b>Fecha de vencimiento:</b> Julio 2021  <b>Observaciones:</b> Se recomienda la demarcación de seguridad</p>
<p><b>Extintor N° 3</b></p>		<p><b>Descripción</b></p>

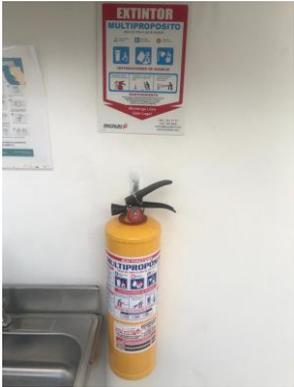
<p><b>Extintor N° 6</b></p>		<p><b>Descripción</b></p>

<p><b>Capacidad:</b> 10 libras  <b>Agente:</b> Multipropósito ABC  <b>Fecha de vencimiento:</b> octubre 2021  <b>Observaciones:</b> Se evidencia sin manguera, se recomienda la demarcación de seguridad</p>
<p><b>Extintor N° 7</b></p>	<p><b>Descripción</b></p>

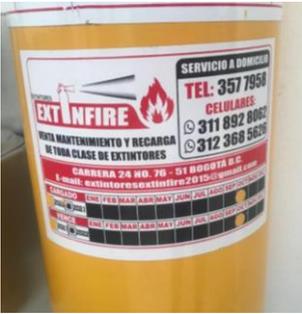
<p><b>Capacidad:</b> 10 libras  <b>Agente:</b> Multipropósito ABC  <b>Fecha de vencimiento:</b> octubre 2021  <b>Observaciones:</b> Se evidencia sin manguera, se recomienda la demarcación de seguridad</p>

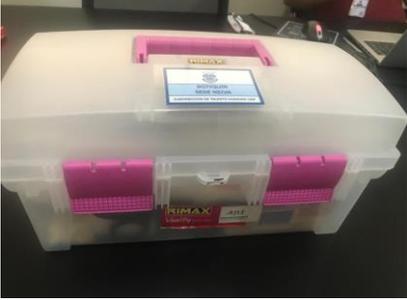
<p>La caja del botiquín se encuentra en buen estado. Recomienda instalar una repisa en la pared para que el botiquín quede más visible.</p>

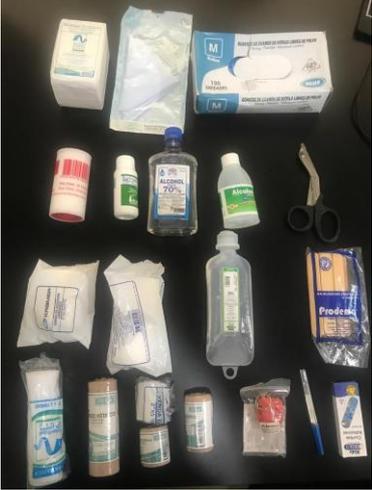
<p>Los elementos se encuentren en buen estado, carencia de tapabocas desechable por lo que se recomienda el suministro de estos.</p>

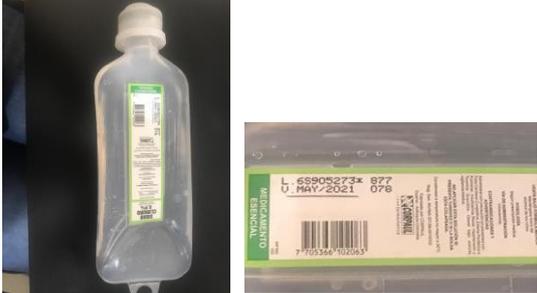
<p>Se evidencia que la solución salina se encuentra vencida con fecha de mayo de 2021, se recomienda cambio de elemento.</p>

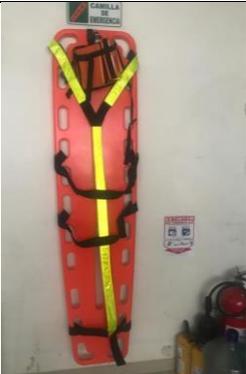
Camilla N° 1	Descripción

<p><b>Elemento:</b> Camilla de emergencia  <b>Fecha de vencimiento:</b> No aplica  <b>Observaciones:</b> Elemento en buen estado.</p>
Camilla N° 2	Descripción

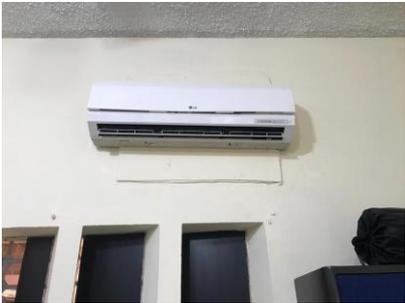
Aire acondicionado Oficina CTRAI	Descripción

<p>Se evidencia que el aire acondicionado de la oficina de CTRAI presenta fallas en el funcionamiento ya que no enfria en su totalidad por lo que se recomienda mantenimiento correctivo o cambio del equipo para mejorar condiciones de trabajo.</p>

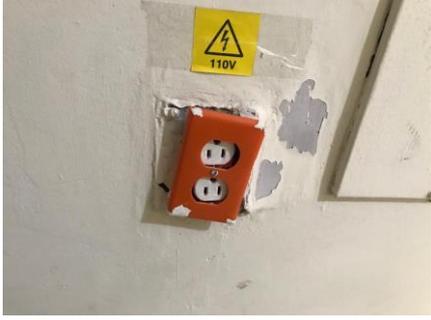
<p>Se evidencia toma corriente en mal estado por lo que se recomienda la revisión del estado de la toma corriente para mejorar condiciones de trabajo</p>
<p><b>Paredes Sala Juntas, cocina</b></p>	<p><b>Descripción</b></p>

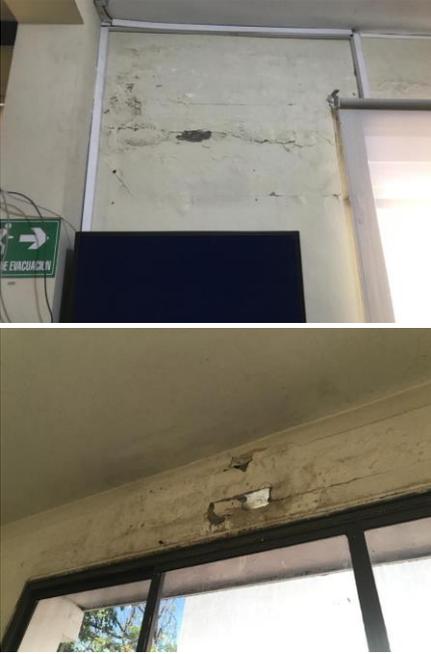
<p>Se evidencia deterioro en la pintura y grietas en las paredes por lo que se recomienda mantenimiento de pintura e infraestructura en las instalaciones para mejorar condiciones de trabajo</p>
<p><b>Piso de cocina</b></p>	<p><b>Descripción</b></p>

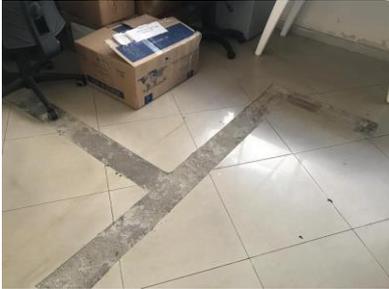
<p>Se evidencia grieta en el piso por lo que se recomienda mantenimiento correctivo en las instalaciones para mejorar condiciones de trabajo</p>
<p><b>Toma corriente Sala de juntas</b></p>	<p><b>Descripción</b></p>

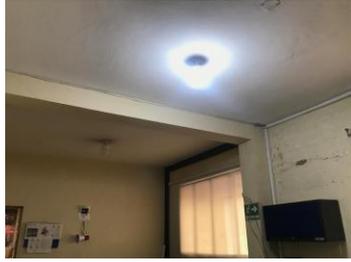
Se evidencia una bombilla que no enciende ya que la toma corriente esta dañada por lo que se recomienda mantenimiento correctivo para mejorar condiciones de trabajo

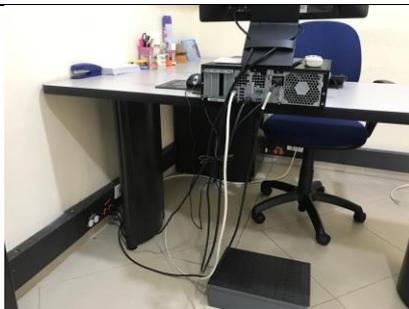
**Cableado electrico**

Se evidencia falta de canalización del cableado electrico en los puestos de trabajo por lo que se recomienda la canalización respectiva para mejorar condiciones de trabajo

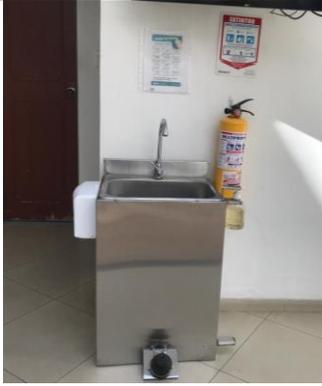
**Lavamanos portatil**

<p>Se evidencia que el lavamanos portatil de Neiva presenta fallas en el funcionamiento de la bomba de agua por lo que se recomienda la revisión del equipo para cumplir con el cuidado de lavado de manos.</p>
<p><b>Almacenamiento</b></p>	<p><b>Descripción</b></p>

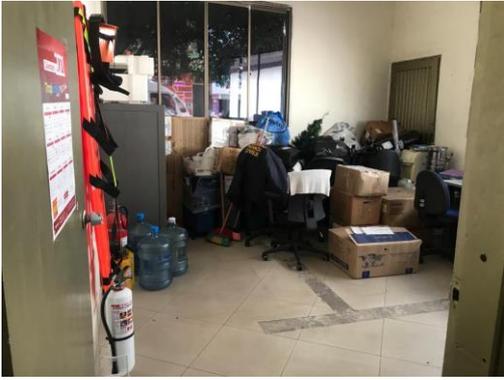
<p>Se evidencia en zona de almacenamiento y cocina, carencia de estanteria para organización de elementos de aseo y cafeteria por lo que se recomienda suministros de estos para mejorar las condiciones de trabajo.</p>
<p><b>Puerta de acceso de coordinación</b></p>	<p><b>Descripción</b></p>

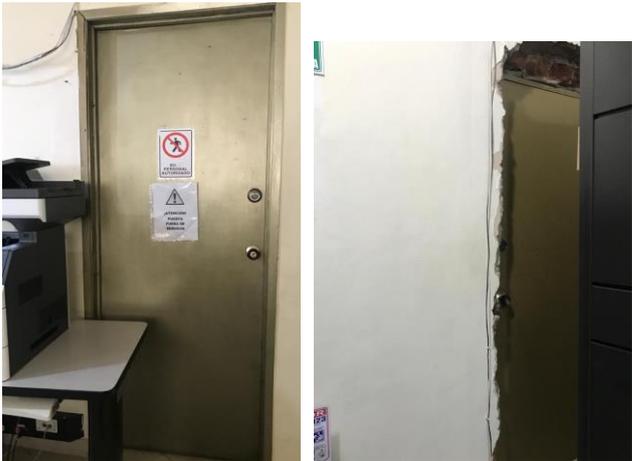
<p>Se evidencia la puerta de acceso de coordinación se encuentran dañada por lo que se recomienda mantenimiento correctivo para mejorar las condiciones de trabajo.</p>

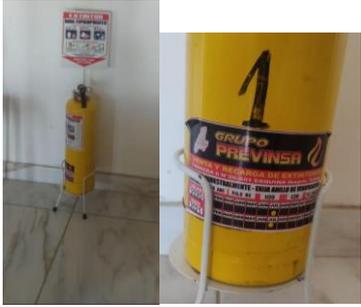
Extintor N° 1	Descripción

<p><b>Capacidad:</b> 10 libras <b>Agente:</b> Multipropósito ABC <b>Fecha de vencimiento:</b> Julio 2021 <b>Observaciones:</b> Se evidencia sin manguera, se recomienda la demarcación de seguridad, próximo a recargar.</p>
Extintor N° 2	Descripción

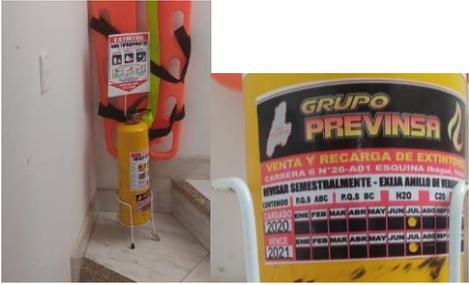
<p><b>Capacidad:</b> 10 libras <b>Agente:</b> Multipropósito ABC <b>Fecha de vencimiento:</b> Julio 2021 <b>Observaciones:</b> Se evidencia sin manguera, se recomienda la demarcación de seguridad, próximo a recargar.</p>
Extintor N° 3	Descripción

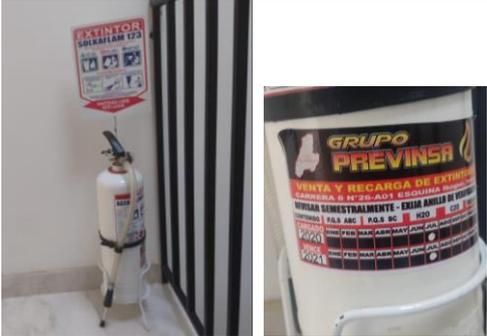
<p><b>Capacidad:</b> 3700 kgs <b>Agente:</b> Solkaflam <b>Fecha de vencimiento:</b> Julio 2021 <b>Observaciones:</b> Se recomienda la demarcación de seguridad, próximo a recargar.</p>

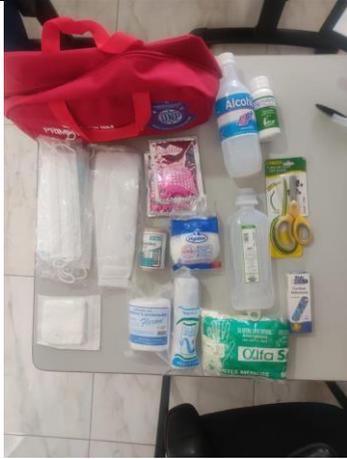
Botiquín de primeros auxilios	Descripción

<ul style="list-style-type: none"> <li>• La maleta del botiquín se evidencia en buen estado y los elementos sin embargo se recomienda adoptar un botiquín más grande para mejorar cubrimiento de personal en la sede.</li> <li>• Carencia de elementos de botiquín por lo que se recomienda suministro de estos.</li> <li>• La solución salina se encuentra vencida mayo de 2021.</li> </ul>

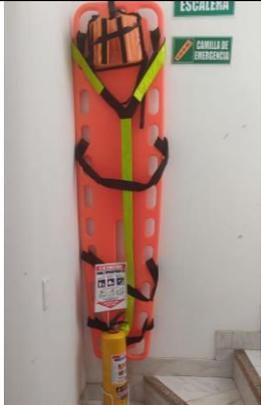
Camilla N° 1	Descripción

<p><b>Elemento:</b> Camilla de emergencia  <b>Fecha de vencimiento:</b> No aplica  <b>Observaciones:</b> Elemento en general buen estado.</p>
Camilla N° 2	Descripción

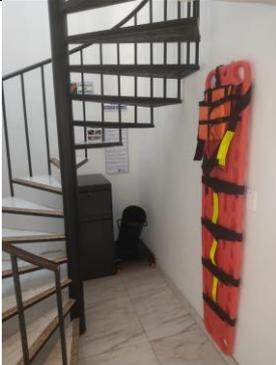
<p><b>Elemento:</b> Camilla de emergencia  <b>Fecha de vencimiento:</b> No aplica  <b>Observaciones:</b> Elemento en general estado en buen estado, no cuenta con la señalización.</p>

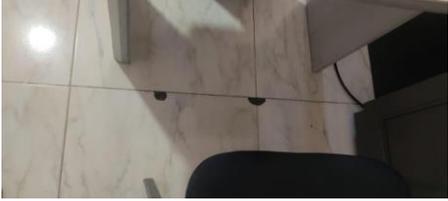
<b>Grietas en el piso recepción</b>	<b>Descripción</b>

<p>Se evidencia que se presenta grietas en el piso por lo que se recomienda la revisión de las instalaciones para mejorar condiciones de trabajo.</p>								
<b>Escalera en forma espiral</b>	<b>Evidencia</b>								
<table border="1"> <thead> <tr> <th style="background-color: #f4a460;">OPERACIÓN (registro fotográfico)</th> <th style="background-color: #f4a460;">DESCRIPCIÓN</th> <th style="background-color: #f4a460;">% DE LA JORNADA LABORAL</th> <th style="background-color: #f4a460;">RECOMENDACIONES</th> </tr> </thead> <tbody> <tr> <td>

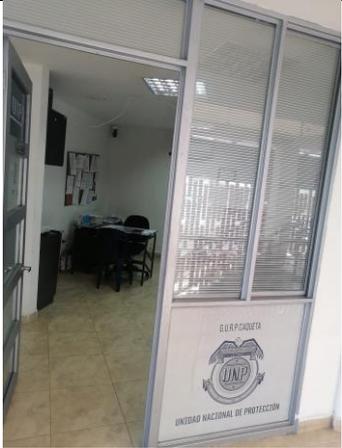
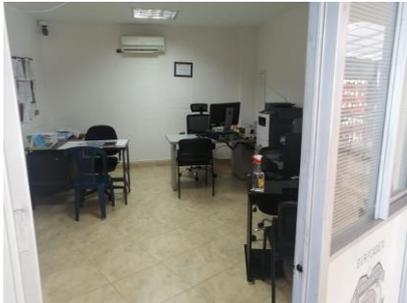
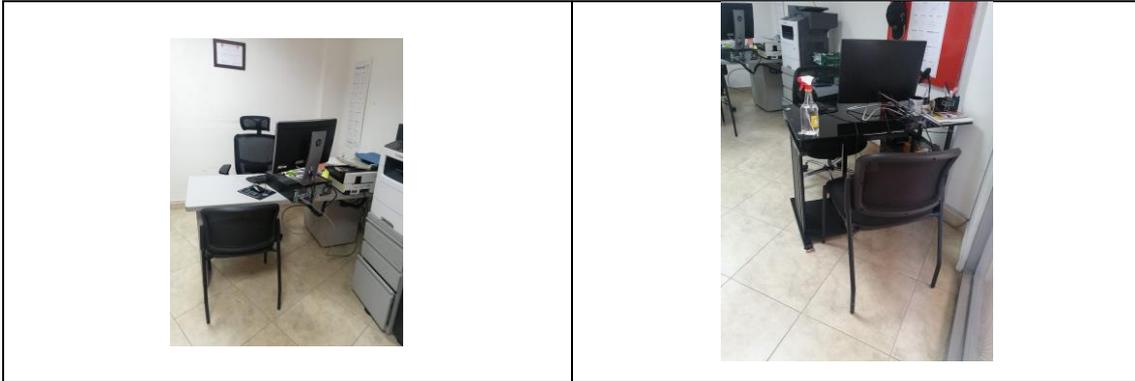
<b>Evidencia</b>

- No cuenta con elementos de emergencia como botiquín de primeros, camilla de emergencia, extintores contra incendios y alarma de emergencia en la oficina asignada para la UNP.
- No cuenta con señalización de rutas de evacuación, salida de emergencia entre otras.
- Me informa el funcionario que se presenta una grieta en el techo por lo que se filtra agua a la oficina.
- No cuenta con aire acondicionado por la UNP, la cual se recomienda el suministro de este para mejorar condiciones de trabajo.
